<b>INTERVENTION</b>		
<b>À :</b> <b>À l'attention du :</b> <b>Copie à :</b>	Tous concessionnaires/MEAM Directeur du Service Responsable du Concessionnaire Responsable des Pièces Technicien(s) Aston Martin	<b>Référence :</b> <b>FSA : 145</b>  <b>Publié : Juillet</b> <b>2006</b>
<b>Modèle :</b>	<b>V12 Vanquish S</b>	<b>Page : 1 de 6</b>
<b>Gamme NIV (numéro immatriculation véhicule):</b>	<b>501949-502074</b>	
<b>Objet :</b>	<b>Modifications du haut-parleur de graves et de l'amplificateur</b>

### **Problème**

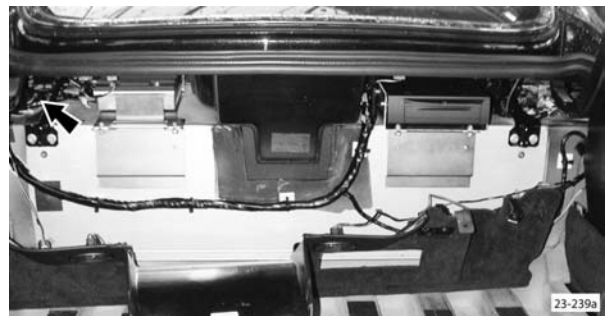
**Fig. 5**

Sur plusieurs véhicules V12 Vanquish S, on a constaté le mauvais fonctionnement du haut-parleur de graves et du haut-parleur droit. Pour résoudre ce problème, exécuter les modifications requises sur le connecteur du haut-parleur de graves et de l'amplificateur, décrites dans la procédure d'atelier suivante.

- 6 Emplacement de l'ampli de haut-parleur de graves. Voir Fig. 5
